דין וחשבון על בדיקה מס' 9711308995 (זמני)

| בדיקת עמידות רשת בטחון לעומס דינאמי |
| באתר : אזור התעשייה מבוא חורון |

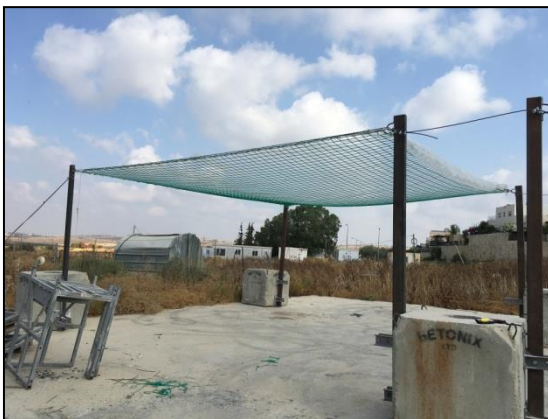
רשת במידות 6X6 מטר

2.1. שלושת הרשתות עצרו את נפילת האדניות ומנעו עברתם לקרקע.

2.2. לאחר ההנפילה התבצעה בדיקה ויזואלית לתקינות הרשתות, ברשתות במידות 6X6 מטר ו 6X3 מטר לא נמצאו פגמים כל שהם ולא נצפו נזקים לרשתות, ברשת במידות 2X3 מטר נפרד מיתר בודד במשבצת אחת והרשת העליונה באיזור הפאות נקרעה (ראה תמונה).

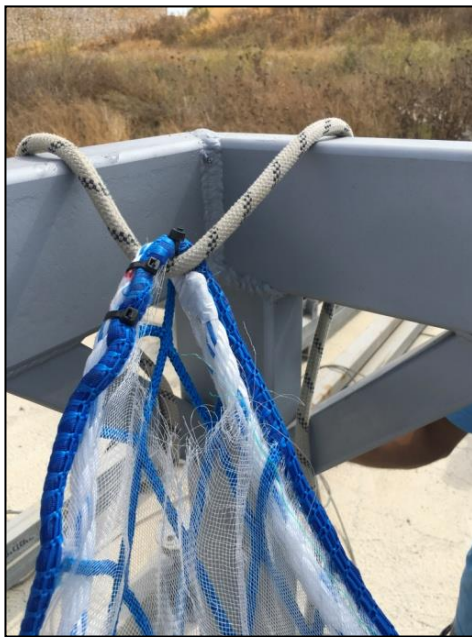
רשת עליונה שנקרעה בפאות לאחר הנפילה

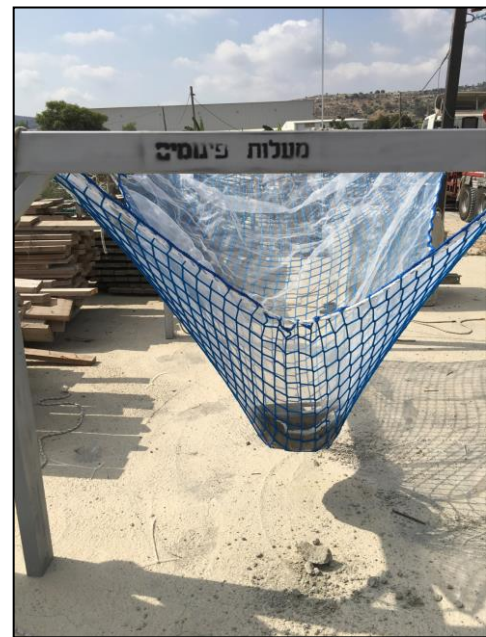
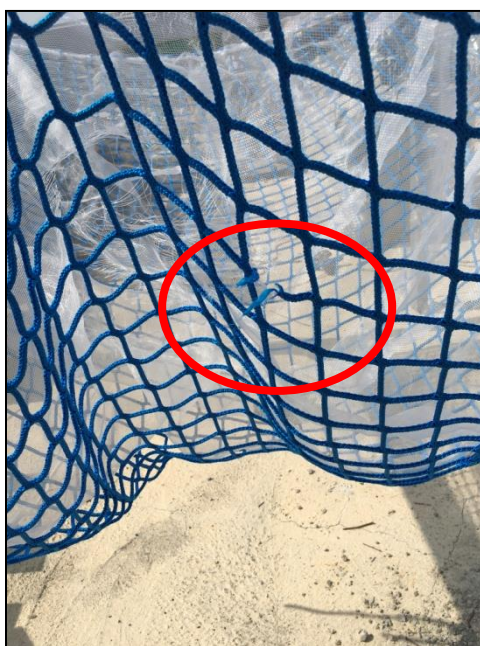
מיתר פרום לאחר הנפילה
